被災したパーソナルコンピュータの復旧と 情報機器の防災

－ 平成 26 年 8 月福知山市豪雨災害での知見 －

Data loss prevention and Personal Computer restoration:
Experiences from the Fukuchiyama Floods in August 2014

神谷 達夫

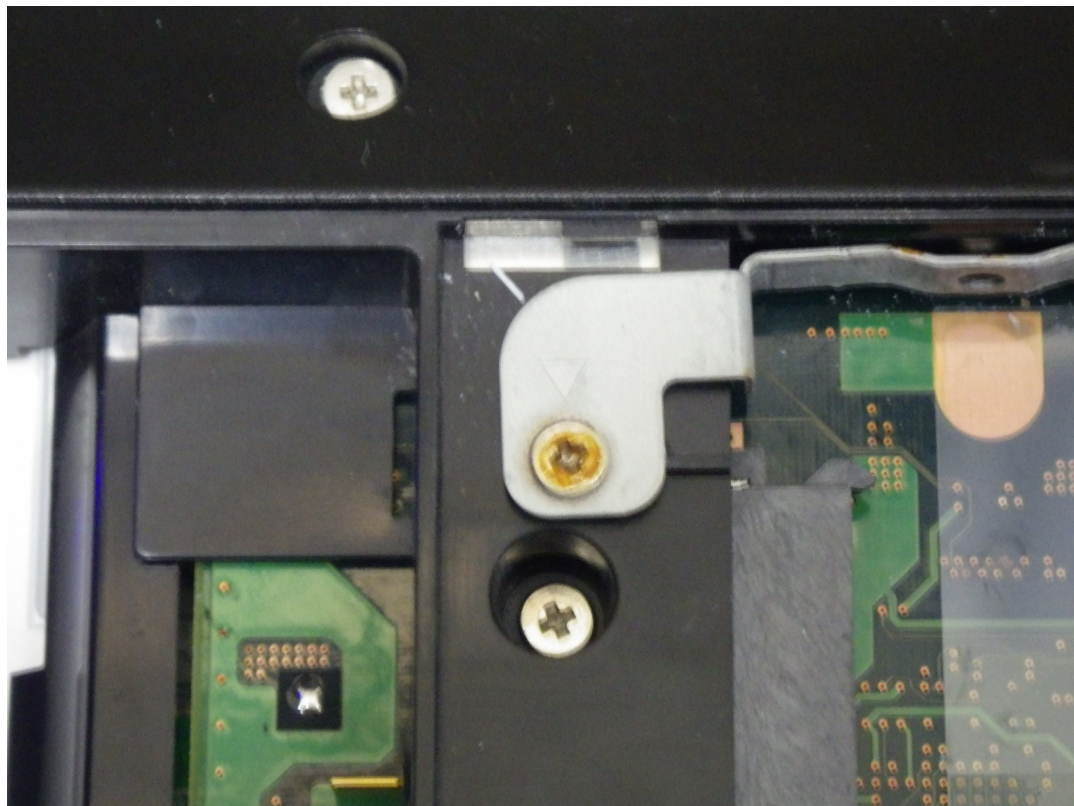
図2. ノートパソコン内でのネジの腐食

依頼を受けたノートパソコン5台のうち、4台が水没していた。本体の筐体内に泥が入り込んでおり、パソコン本体の復旧は難しいと判断し、HDD内のデータ復旧のみを試みた。本体内に水が入り込んだため、ネジ類に腐食が見られた(図2)。また、HDDにも泥の付着が見られたため、泥を落とし、乾燥させた。

HDD 取り付け用のビス類に錆びが見られる。HDD 本体に使用されているビスは耐蝕性の高いビスが使われているためか、錆びの見られるのは、本体に取り付けるためのビスである。

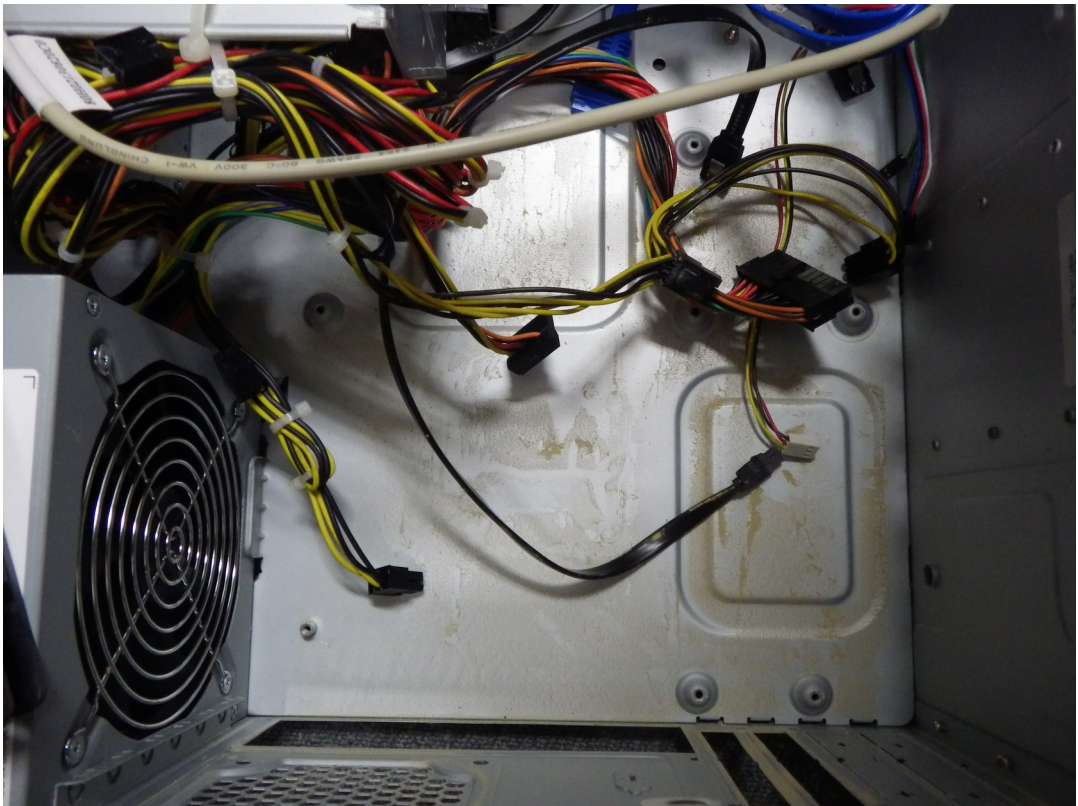
図3 筐体内への泥の侵入

図は、修理のためにマザーボード等の部品を外した状態である。ケースの中に泥が侵入し、付着している。

これらのPCは、筐体内部まで泥が侵入しており、HDD付近に泥が付着していた(図3)。HDDそのものにも泥の付着が見られ、これを洗浄した。洗浄後は、ノートパソコンの場合と同様に、インターフェース装置を接続し、作業用PCにデータをコピーした。

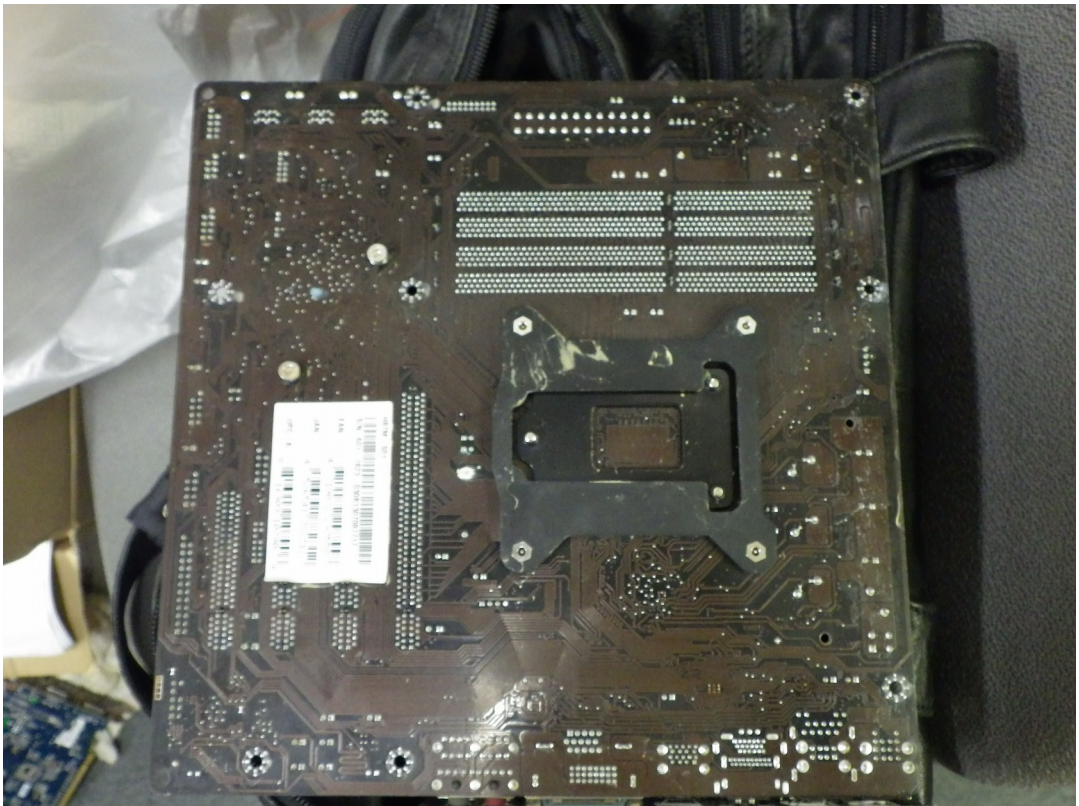
図4 マザーボードへの泥の付着

マザーボード上には、泥が付着しており(図4)、水を使い洗浄した。

図は、マザーボードの裏面(ハンダ面)である。侵入した泥が薄く付着している。ケースの外側に相当する部分(図右側)は、水分の乾燥に時間がかかったためか、若干の腐食が見られる。

泥の洗浄には、注意が必要で、泥に水がかかると、泥の色が見えなくなり、洗浄中に泥を付着を見落とす原因となった。この洗浄できなかった泥は、乾燥すると再び見えるようになるので、洗浄と乾燥を3回程度繰り返した。

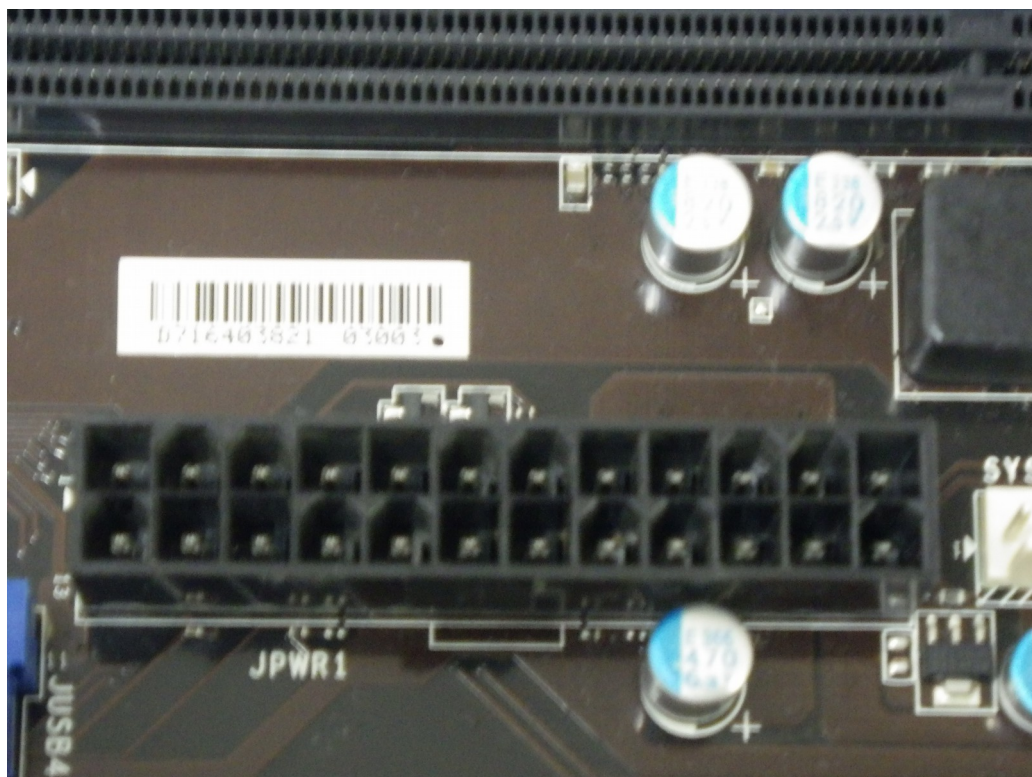
図5 電源コネクタへの泥の侵入

また、マザーボード上のコネクタ類の中には泥が侵入しており、電源コネクタ(図5)やPCI-Expressスロット(図6)では、コネクタ内部への泥の侵入により、洗浄に手間がかかった。

図はマザーボード上の電源コネクタである。このコネクタの内部に泥の流入が見られる。窪んだ部分への泥の流入であるため、泥を取り除くためには、ブラシでの洗浄が必要であった。

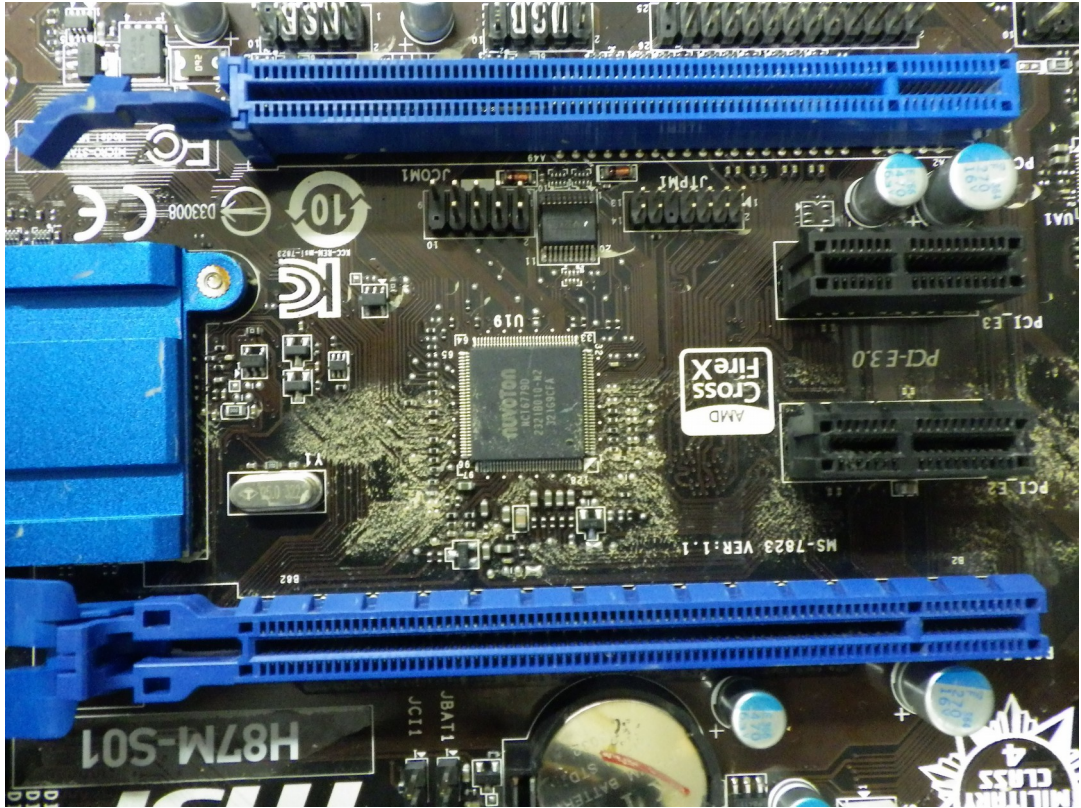
図6 PCI-Express スロットへの泥の侵入

図は、被災した PC の PCI-Express スロット回りを示している。上から PCI-Express x16 スロット、PCI-Express x1 スロット 2 本、最も下が PCI-Express x16 スロットである。このいずれのスロットにも内側に泥が侵入していた。また、図では、マザーボード上の泥も確認できる。復旧作業においては、図中最下部のリチウム電池を外し、ブラシを使って基板上を洗浄した。また、PCI-Express スロット内もブラシを用いて洗浄した。

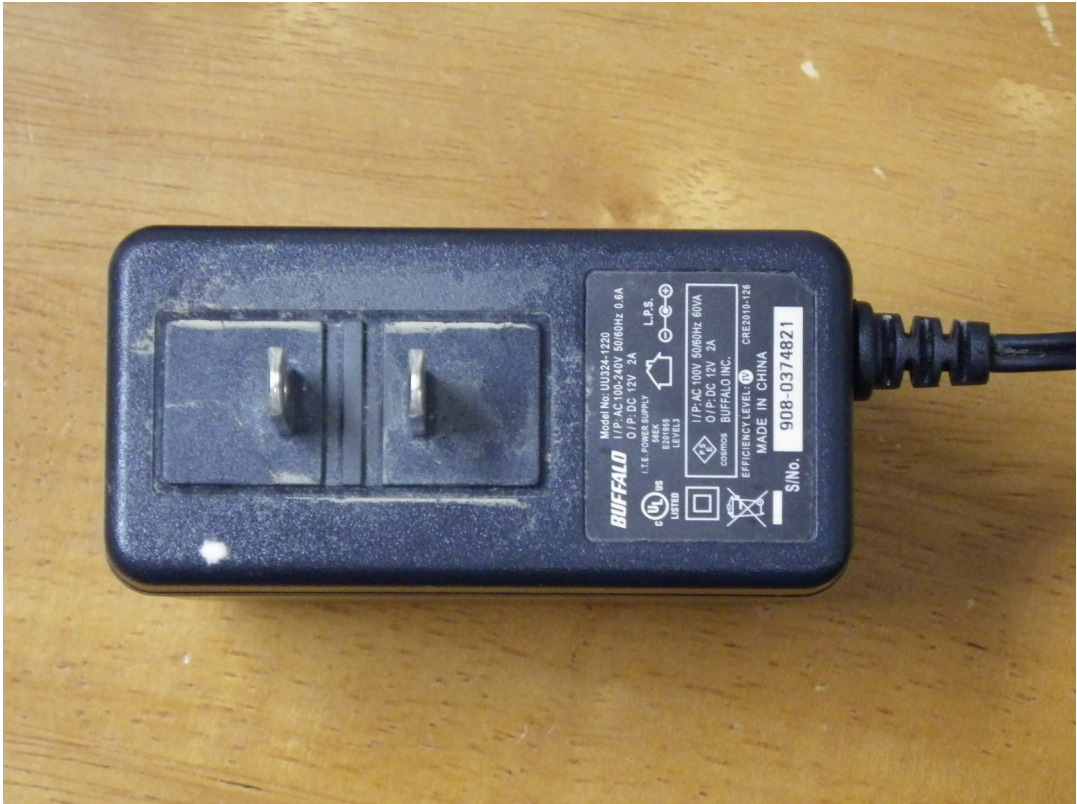
図9 水没し泥の付着した外付けハードディスク装置用 AC アダプタ

今回データ復旧の依頼を受けた中には、2台の外付けハードディスク装置が含まれていた。ただ、この外付けハードディスク装置のデータ読み出しは不可能であった。HDD故障の原因は、水没後、乾燥していない状態で電源が投入されたためであると考えられる。これらのHDDには、電源装置としてACアダプタが用いられていたが、電力容量が小さいため、ACアダプタが密封されている(図9)。このため、ACアダプタは、水没によって故障せず、水没後の電源投入により、HDDに異常な電流が流れたものと考えられる。なお、水没した2台のACアダプタ共、定格電圧を出力した。

この AC アダプタは、水没していたが、密閉構造のため、故障せず、正常な電圧を出力した。
